การผลิตและซ่อมแซมใบจักรเรือ แบบแมงกานีสอะลูมิเนียมบรอนซ์เพื่อทดแทนการนำเข้า

✍ นาวาโท เสวียง เกื้อนบุญ

หัวหน้านายช่าง โรงงานหล่อหลอมและไม้แบบ แผนกโรงงานเครื่องกล
กองโรงงาน อุทหาเรือธนบุรี กรมอุทหาเรือ

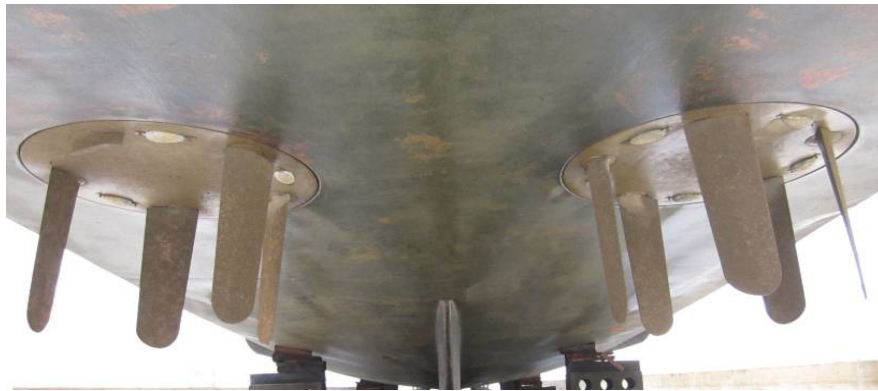
1 ใบจักรแบบ VSP ของเรือหลวงลาดหญ้า

ใบจักรแบบ VSP ของกองทัพเรือไทยผลิตจากวัสดุแมงกานีสอะลูมิเนียมบรอนซ์เกรด G-CuAl8Mn8 (Cu8-Al8-Mn1.5-Ni2-Fe) โดยเรือหนึ่งลำประกอบด้วยใบจักรแบบ VSP จำนวน 2 ชุด ชุดละ 5 ใบ รวมทั้งหมด 10 ใบ ดังแสดงในรูปที่ 1 หลังจากใบเรือชุดนี้เข้าประจำการเป็นเวลาประมาณ 14 ปี ใบจักรแบบ VSP หักบริเวณโคนใบจักรจำนวน 3 ครั้งๆ ละ 1 ใบ ซึ่งมีลักษณะความเสียหายแบบ Corrosion Fatigue (รูปที่ 2) ทั้ง 3 ครั้ง โดย

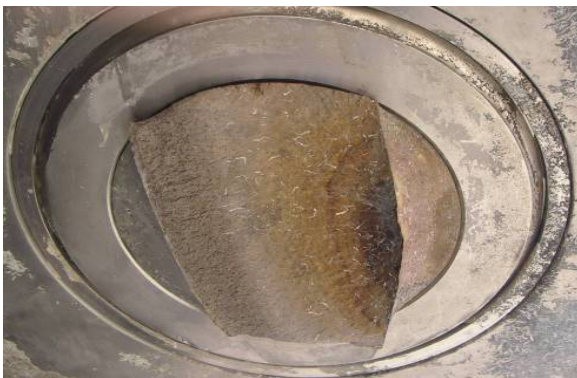
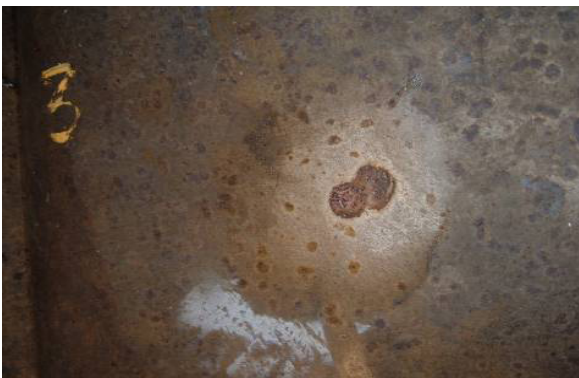
2 สภาพความเสียหายและการเกิด Dealuminification ของใบจักรแบบ VSP ครั้งที่ 1

การหักของใบจักรแบบ VSP ครั้งแรกมีสาเหตุของความเสียหายจากการสูญเสียธาตุอะลูมิเนียม (Dealuminification) ออกไปจากแมงกานีสอะลูมิเนียมบรอนซ์ ทำให้เนื้อโลหะบริเวณที่สูญเสียธาตุอะลูมิเนียมเกิดโพรงขนาดเล็กกระจายอยู่ทั่วเนื้อโลหะและกลายเป็นจุดสีแดง (รูปที่ 2) ซึ่งมีผลทำให้ความแข็งแรงของใบจักรลดลง โดยเฉพาะบริเวณโคนใบจักรแบบ VSP ซึ่งเป็นบริเวณที่เกิดความเค้นในขณะใช้งานสูงสุด (รูปที่ 3)

1. ผลวิเคราะห์ความเสียหายของใบจักร VSP ซึ่งเป็นองค์ความรู้สำคัญสำหรับการหาทางป้องกันความเสียหายที่จะเกิดขึ้นกับใบจักร ซึ่งจากการตรวจสอบโครงสร้างทางจุลภาคของใบจักรพบว่าใบจักรสูญเสียธาตุอะลูมิเนียม (Dealuminification) ออกจากแมงกานีสอะลูมิเนียมบรอนซ์ ทำให้เนื้อโลหะบริเวณที่สูญเสียธาตุอะลูมิเนียมเกิดโพรงขนาดเล็กกระจายอยู่ทั่วเนื้อโลหะและทำให้ความแข็งแรงของใบจักรลดลง โดยเฉพาะบริเวณโคนใบจักร ซึ่งเป็นบริเวณที่เกิดความเค้นในขณะใช้งานสูงที่สุด เมื่อใบจักรต้องรับแรงแบบ cyclic load จึงทำให้ใบจักรหักเนื่องจากความล้า (fatigue) โดยมีจุดกำเนิดความล้าบริเวณโคนใบจักร จึงอาจกล่าวได้ว่าใบจักร VSP ได้รับความเสียหายจากการเกิด corrosion fatigue

แนวทางการป้องกันมีดังนี้ 1. การติดตั้งอะลูมิเนียมกันกร่อน 2. การทาสีบริเวณโรเตอร์ซึ่งทำด้วยเหล็กกล้าไร้สนิม เพื่อลดอิทธิพลของ galvanic corrosion ระหว่างโรเตอร์และตัวใบจักร 3. การกำหนดความเร็วใช้งานสูงสุดที่ 10 นอต เพื่อไม่ให้ความเค้นที่กระทำต่อใบจักรสูงเกินเกณฑ์

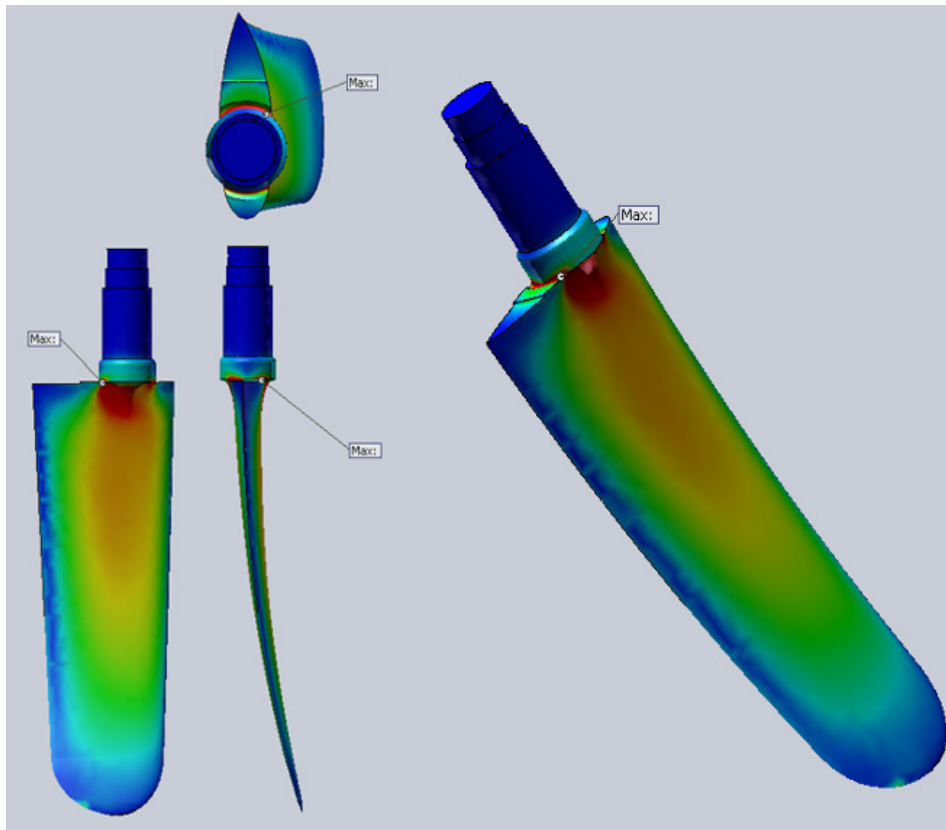
3

แสดงตำแหน่งที่เกิดความเค้นสูงสุดบนใบจักรที่ได้จากการคำนวณเบื้องต้น

4. *ผลการวิเคราะห์ความเค้น* โดยใช้แบบจำลองทางคณิตศาสตร์และการทดลองกับใบจักรแบบย่อยส่วนพบว่าความเค้นสูงสุดเกิดขึ้นบริเวณรอยต่อระหว่างด้ามใบจักรกับตัวใบ โดยเกิดขึ้นในช่วงเวลาสั้น ๆ ในทุกรอบการหมุนของพวงใบจักร เนื่องจากใบจักรต้องเปลี่ยนมุมปะทะอย่างรวดเร็ว โดยค่าเฉลี่ยสูงสุดเกิดขึ้นเมื่อเรือแล่นด้วยความเร็วเต็มที่ 15 นอต และใช้รอบใบจักรสูงสุด 115 รอบต่อนาที ความเค้นสูงสุดที่เกิดขึ้นในช่วงเวลาสั้น ๆ นี้ อาจมากถึง 400 MPa แต่ความเค้นสูงสุดจะลดลงอย่างรวดเร็ว โดยลดลงมากกว่าครึ่งเหลือเพียง 160 MPa หากลดความเร็วลงจาก 15 นอต เป็น 10 นอต ดังนั้นการใช้ความเร็วในช่วงที่ต่ำกว่า 15 นอต จะทำให้ใบจักรมีอายุการใช้งานที่ยาวนานขึ้น

5. *แบบใบจักรซึ่งปรับปรุงความแข็งแรง* โครงการวิจัยฯ ได้ปรับปรุงแบบใบจักร VSP โดยเติมเนื้อวัสดุบริเวณรอยต่อด้ามใบจักรเพียงเล็กน้อย จากการจำลองในคอมพิวเตอร์พบว่า ความเค้นสูงสุดลดลงประมาณ 16 % ในขณะที่ปริมาตรเพิ่มขึ้นเพียง 0.2 % หรือประมาณ 0.44 กิโลกรัมเท่านั้น ในขณะที่สัมประสิทธิ์แรงยกเปลี่ยนแปลงไปจากเดิมไม่มากนัก ดังนั้นแบบที่ผ่านการปรับปรุงความแข็งแรง จึงน่าจะนำไปใช้ได้โดยไม่ส่งผลกระทบต่อสมรรถนะของเรือโดยรวม

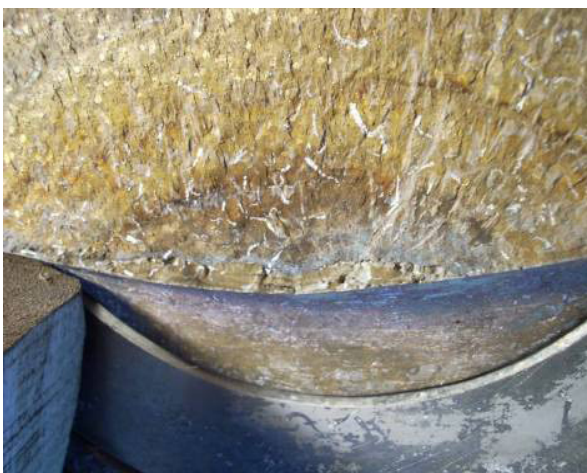
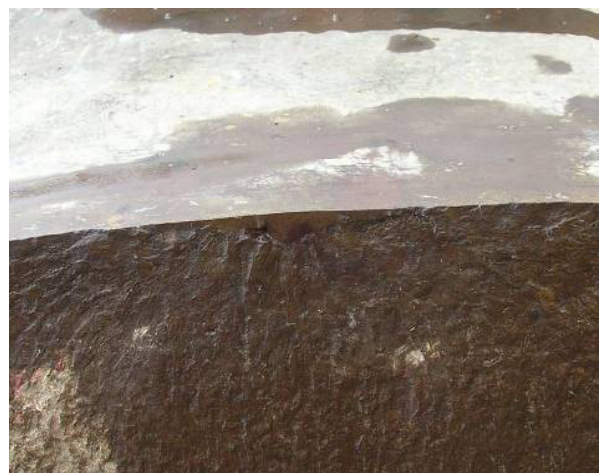
4

ใบจักรแบบ VSP ที่เหลืออีก 19 ใบที่ยังไม่หักเสียหายกรมอุทการเรือได้จ้างบริษัทภายในประเทศเพื่อซ่อมใบจักรให้สามารถใช้งานได้ตามเหมือนเดิม การซ่อมใบจักรกระทำโดยการกำจัดเนื้อบริเวณที่เกิดการสูญเสียธาตุอะลูมิเนียมออกและทำการเชื่อมซ่อมให้พื้นผิวของใบจักรกลับสู่สภาพปกติ แต่เมื่อนำใบจักรกลับมาใช้งานได้ระยะหนึ่งใบจักรแบบ VSP ก็หักเป็นครั้งที่ 2 บริเวณโคนใบจักรใต้น้ำเชื่อมซ่อมด้วยลักษณะความ

เสียหายแบบ Corrosion fatigue (รูปที่ 4) ต่อมากรมอุทการเรือได้ส่งใบจักรแบบ VSP ที่ยังอยู่ในสภาพดีไปเชื่อมซ่อมที่ประเทศสิงคโปร์ โดยมีค่าบริการและค่าขนส่งไปกลับ รวมมูลค่ามากกว่าสิบล้านบาท แต่เมื่อนำมาใบจักรแบบ VSP กลับมาใช้งานได้ไม่นาน ใบจักรก็หักอีกเป็นครั้งที่ 3 บริเวณโคนใบจักรใต้น้ำเชื่อมซ่อมด้วยลักษณะความเสียหายแบบ Corrosion fatigue เช่นเดิม (รูปที่ 4)

สภาพผิวน้ำรอยขาดของใบจักรแบบ VSP ครั้งที่ 2 (ซ้าย) และครั้งที่ 3 (ขวา)

6. *แนวทางการเชื่อมซ่อมใบจักร VSP* โครงการวิจัยฯ ทำการเชื่อมซ่อมโดยใช้เครื่องเชื่อมมิกและใช้ลวดเชื่อม AMPCO-TRODE 40 (AWS 5.7 Class CuMnAl) การดำเนินการเชื่อมโดยเจ้าหน้าที่ของกรมอุทกหารเรือ จากการตรวจสอบโครงสร้างทางจุลภาคของชิ้นงานวิจัยพบว่า มีโครงสร้างทางจุลภาคใกล้เคียงกับงานเชื่อมซ่อมจากต่างประเทศ
